# Bjørgaveien 400

2 soverom | 232 kvm | Enebolig og fjøs

SØRREISA - Oppussingsobjekt med stort potensial, fjøs og landlig beliggenhet

# Tilstandsrapport

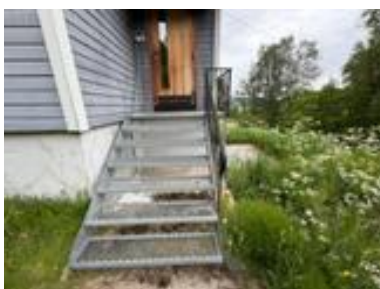
Løsnet søyle mot betongfundament kan gi redusert understøttelse og stabilitet. Innfestingen må utbedres, og fundament/søyle bør kontrolleres for skader eller korrosjon for å unngå ytterligere svekkelse av konstruksjonen og økt risiko for personskafe.

Oversiktsbilde.

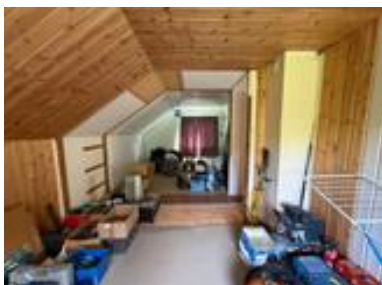
Vegger og overflater på loftet bør ferdigstilles for å sikre tilfredsstillende bruk og estetikk.  
Det anbefales å undersøke nærmere om endringene på loftet har påvirket bærende konstruksjoner, da dette kan medføre risiko for svekket stabilitet i bygningen.

Oversiktsbilde.

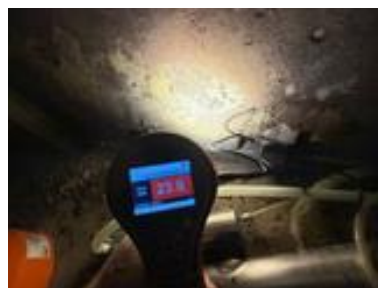
Fuktmåling.

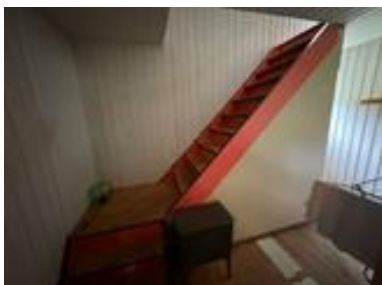
Bratt, smal trapp med lav fri høyde gir redusert brukskomfort og økt risiko for fallulykker. Ved eventuell oppgradering eller utskifting bør trappenes utforming vurderes samlet for å oppnå bedre sikkerhet og funksjonalitet.

Oversiktsbilde av trappen i 1. etasje.

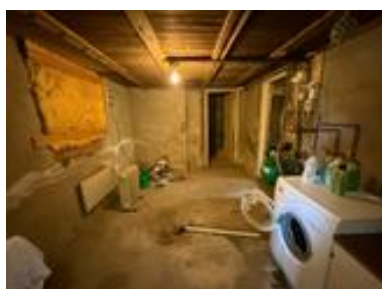
Konsekvensen av manglende oppgradering og dokumentasjon er økt risiko for fuktskader, lekkasjer og skjulte feil, noe som kan føre til kostbare reparasjoner og redusert levetid på konstruksjonen.

Oversiktsbilde.

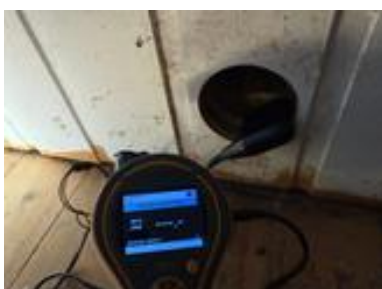
Fuktmåling.

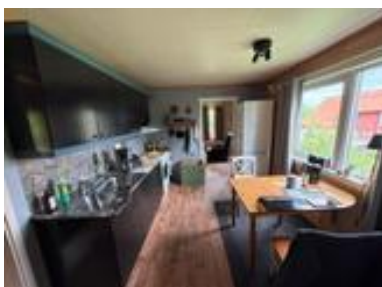
Slitasjen har hovedsakelig betydning for brukspreg og estetikk. Vedlikehold eller utskifting av deler av innredningen bør påregnes over tid for å opprettholde funksjon og utseende.

Overiktsbilde.

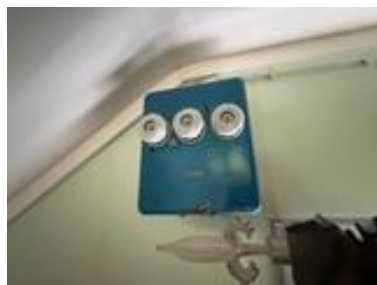
Oversiktsbilde av inntakssikring.
