# Nomevegen 8

# Tilstandsrapport

gnr. 220, bnr. 602

Befaringsdato: 18.02.2026

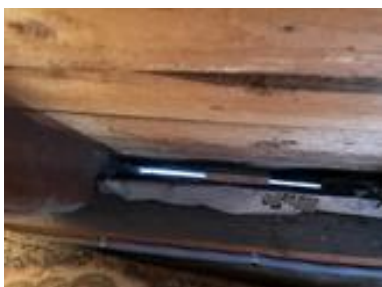
Ingen faretruende verdier ved måling i synlige fuktmerker i undertak, på Tegn til mus på loftet.  
befaringsdagen.

Lufting av takkonstruksjon

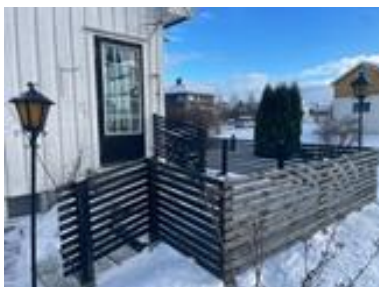
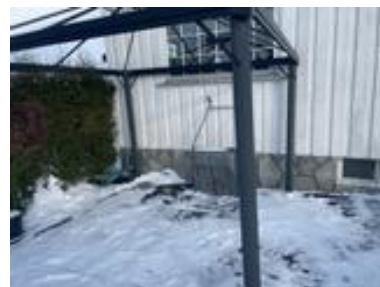
## **TG 1** Balkonger, terrasser og rom under balkonger

Enkel terrasse med adkomst fra stue, med heller direkte mot grunn og støpt plate mot mark. Besiktigelsen er begrenset på grunn av snø. Terrassen har ikke krav til rekkverk, men deler har rekkverk av tre med liggende spiler.

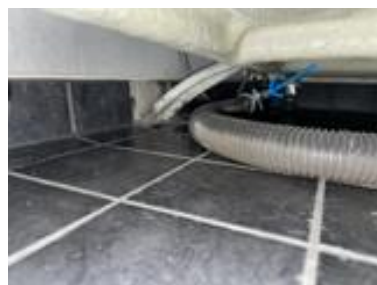
Gjennomføring i vegg.

Avløpsvann fra dusjkabinett er direkte tilkoblet avløpsrør.

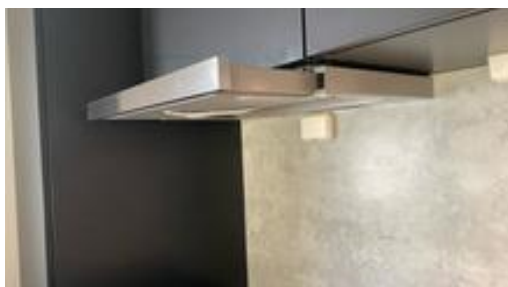
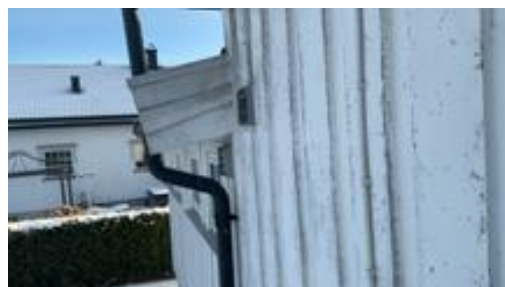
mekanisk avtrekk ut på yttervegg.

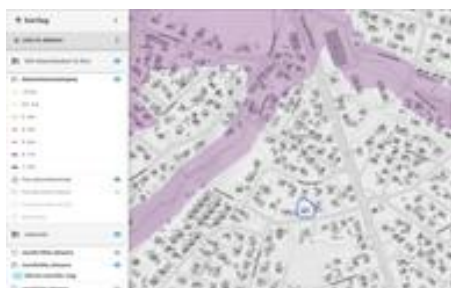
Manglende tiltak kan føre til økt fuktbelastning og risiko for fuktskader på grunnmur og underliggende konstruksjoner, spesielt ved store nedbørsmengder.

Dette arbeidet bør gjennomføres samtidig som drenering og fuktsikring oppgraderes.

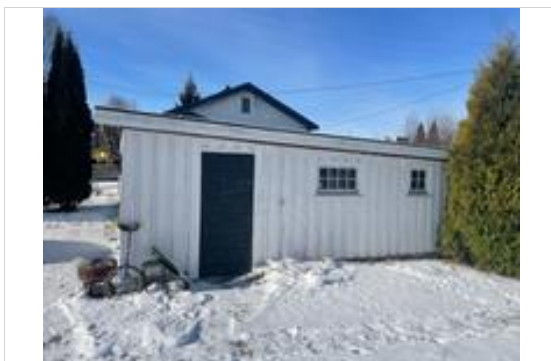
Alder på garasjen er estimert ut fra opplysninger fra tegninger og selger. Det må påregnes vedlikehold og utskiftning av deler av utvendig panel. Taktekkingen bør kontrolleres når taket er snøfritt, og det kan ikke utelukkes at pappshingelen må oppgraderes eller skiftes. Takrenner og nedløp antas å være fra byggeåret.
