# Hvittensandveien 4

5 soverom | 149 kvm | Tomannsbolig

| 39 | Tilstandsrapport |

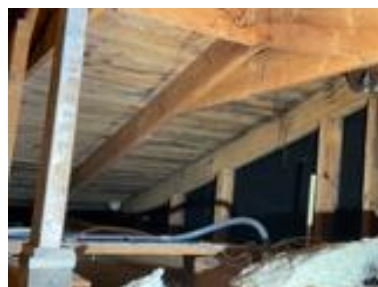
Sverte i takbordene kan indikere tidligere eller pågående fuktproblemer, og det anbefales å undersøke årsaken nærmere for å unngå videre skadeutvikling.  
Sverten kan sees i sammenheng med manglende dampsperre mellom oppvarmede rom og kaldt loft.

Sverte i undertak.

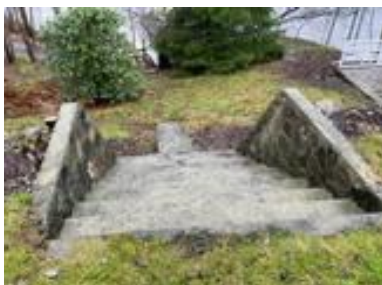
Betongtrapp i hage.

Det er sprekker i enkelte trinn.  
Trappen har noe skjevheter og alderslitasje.

Trappen fungerer med avviket.

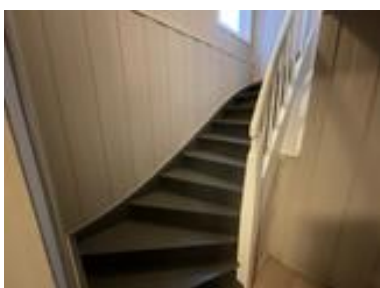
Trapp til 2. etg

- Håndløper bør monteres, men det var ikke krav på byggetidspunktet.

Håndløper bør monteres for å sikre at personer ferdes trygt i trappen og muligheten for fall reduseres.

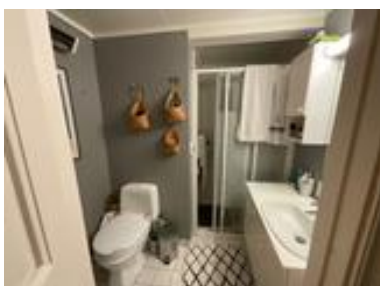
Bad 1. etg.

- Våtrommet har behov for omfattende oppgraderinger. For å sikre en løsning som oppfyller gjeldende krav, bør tettesjikt, sluk og røropplegg oppgraderes og dokumenteres.

**Kostnadsestimat: 200 000 - 500 000**

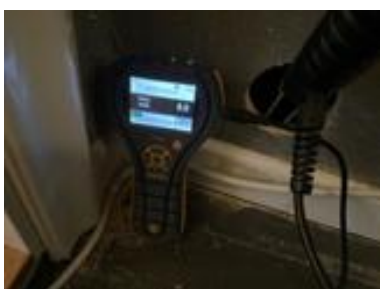
Det er foretatt hulltaking og fuktmåling i tilliggende konstruksjon til våtrommet uten at det ble påvist fukt inne i konstruksjonen.

Fuktmåling i vegg ved hulltaking.

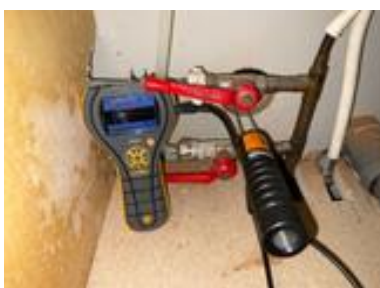
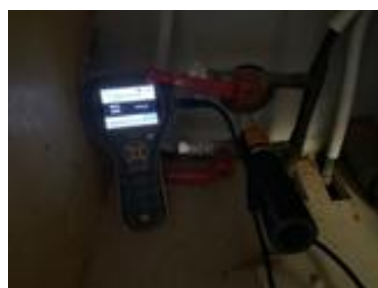
Det er foretatt hulltaking og fuktmåling i tilliggende konstruksjon til våtrommet uten at det ble påvist fukt inne i konstruksjonen.

Fuktmåling i vegg ved hulltaking.
