# Ullevålsveien 47A

2 soverom | 71 kvm | Selveierleilighet

Befaringsdato: 23.04.2026

## Befaringsnotat

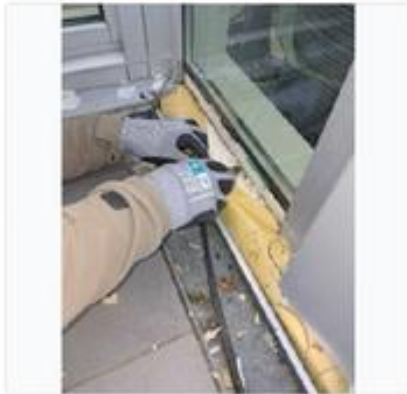
**Foto 23**  
Membranen ble løst for kontroll.

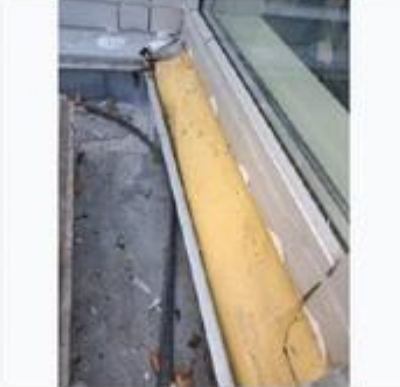
**Foto 27**  
Opprinnelig vindusbeslag ble fjernet for kontroll av membran mm.
