# Losgata 29

# Tilstandsrapport

gnr. 38, bnr. 194

Befaringsdato: 18.03.2026

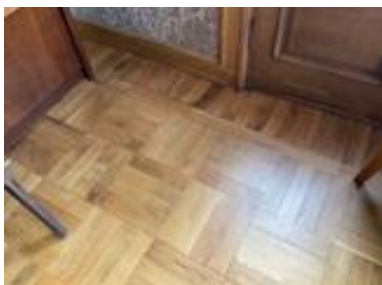
Markert sig ved terrasse dør.

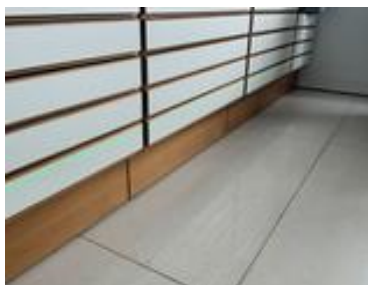
Konsekvensen ved å ikke utbedre er at innredningsmuligheter og møblering kan bli utfordrende, samt at det kan oppstå økt slitasje og knirk i gulvet.

Kjøkken gulv og innredning har seget.

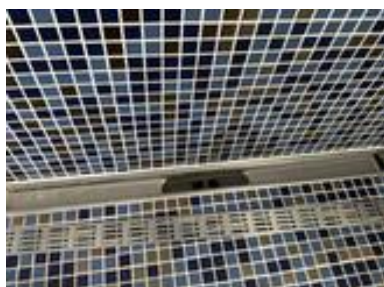
Det er plastsluk og banemembran med ukjent utførelse.

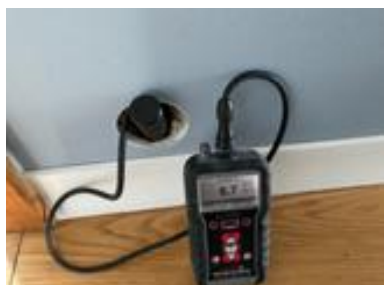
Hulltaking er foretatt uten å påvise unormale forhold. Hulltaking er foretatt i hall. Fuktkvotemåling (vekt%) i konstruksjonen ble målt til 6,7%, noe som er tørt.

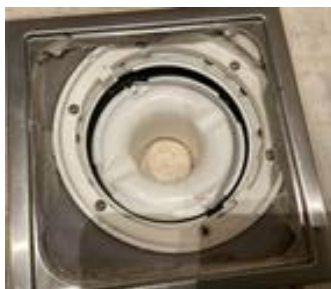
Det er plastsluk og banemembran med ukjent utførelse

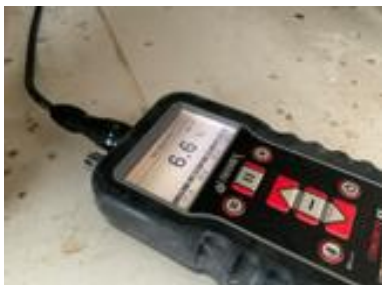
Hulltaking er foretatt uten å påvise unormale forhold. Hulltaking er foretatt under kjøkkenvask. Fuktkvotemåling (vekt%) i konstruksjonen ble målt til 6,6%, noe som er tørt.
