Øreveien 157

3 soverom | 165 kvm | Enebolig

Tilstandsrapport

Befaringsdato: 06.01.2026

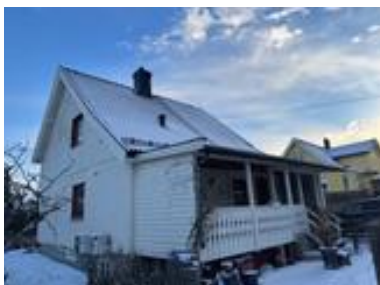
TG 1 Nedløp og beslag

Renner og nedløp i plastbelagt stål. Montert snøfangere og stigetrinn. Pipe med helbeslag.

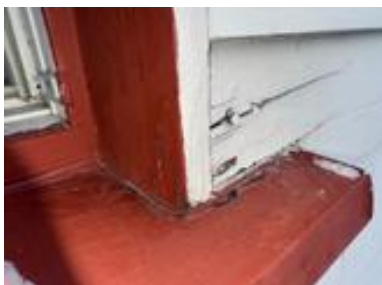
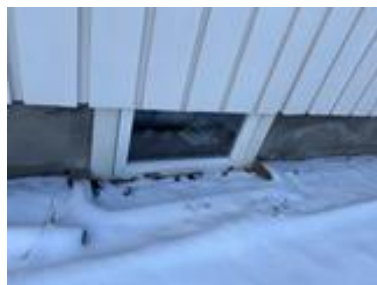
- Dører. Beskrivelse: Det er påvist andre avvik.: TG vurdert på bakgrunn av alder og isolasjonsevne. Konsekvens/tiltak: Det bør vurderes utskifting eller oppgradering av ytterdørene for å forbedre isolasjonsevnen og redusere varmetap. Konsekvensen av manglende tiltak kan være økte oppvarmingskostnader og redusert komfort, samt risiko for trekk og fuktskader over tid.

TG 2 Dører

Ytterdører i tre med glassfelt.

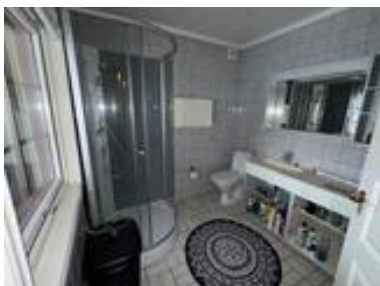
1. ETASJE > BAD

TG 2 Overflater vegger og himling

- Det er vindu/dør med ikke fuktbestandige materialer i våtsonen (ved vask, dusj, badekar, osv.), løsningen eller byggematerialet er uegnet.

Dusjkabinett reduserer risikoen, men regnes ikke som tilstrekkelig fuktsikring etter gjeldende standard.

- Det er mulighet for at det kan forekomme vannlekkasje på våtrommet hvor vann ikke vil gå til sluk.
- Det er påvist avvik i fallforhold til sluk i forhold til krav i forskrift på byggetidspunktet.

- Det er påvist sprekke i servant.

Benkeskap med skadet front.

- Manglende oppgradering av våtrommet medfører høy risiko for at konstruksjonene ikke vil tåle vanlig bruk av vann eller lekkasjer. Dette kan føre til fuktskader på tilstøtende konstruksjoner.

Det anbefales å fuktbeskytte eller bytte ut vindu med trekarm i våtzone for å hindre fuktskader og forringelse av materialet over tid.

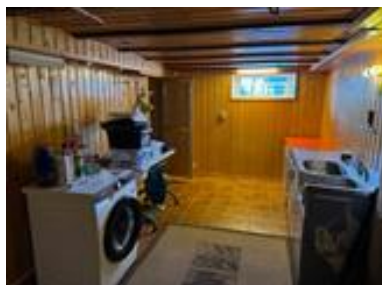
KJELLER > VASKEKJELLER

TG 2 Tilliggende konstruksjoner våtrom

- Det er påvist skader på overflater/kjøkkeninnredning utover normal slitasjegrad.

Det bør etableres tilluft til rommet for å sikre tilstrekkelig ventilasjon og god luftkvalitet. Manglende tilluft kan føre til redusert ventilasjonseffekt, dårligere inneklima og økt risiko for fuktskader.

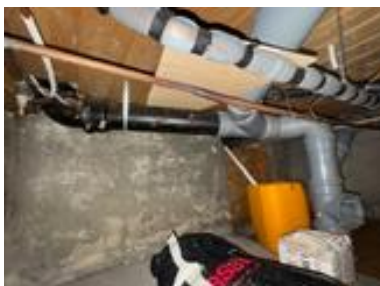
TO 2 Ventilasjon

Bolig ventilert ved tilluftventiler i yttervegger, mekanisk avtrekk kjøkken og badrom.

Manglende tilpasning kan føre til utilstrekkelig luftutskifting, noe som kan gi dårlig innelima og økt risiko for fuktskader.
