# Aschehougs vei 8

5 soverom | 303 kvm | Enebolig

# Tilstandsrapport

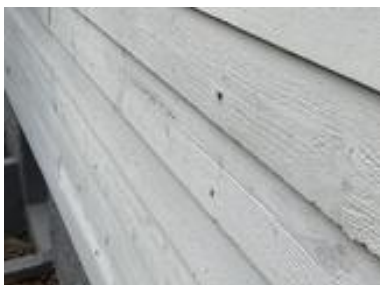
- Enkelte panelbord har vridninger. Dette kan skyldes at de ikke har vært tilstrekkelig festet. Enkelte andre bord er ikke tilstrekkelig festet, og bør festes bedre.

Spikere som ikke er langt nok inn mot panelet.

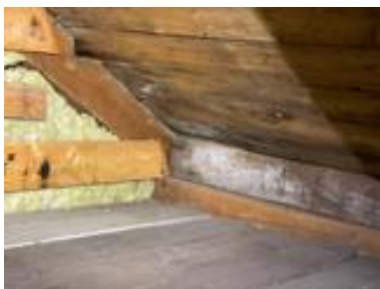
- Det er en del soppdannelser og avflasket maling i taket på utsiden. Det anbefales å fjerne soppdannelser.

Soppdannelser i undertak, over stuen.

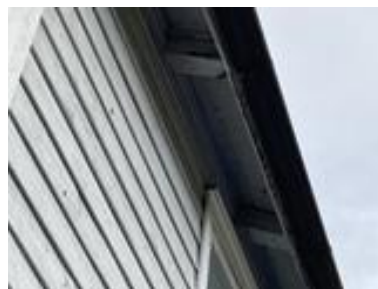
Soppdannelser og avflasket maling i takkonstruksjonen.
