# Svaleveien 13

5 soverom | 254 kvm | Enebolig

| 64 | Tilstandsrapport |

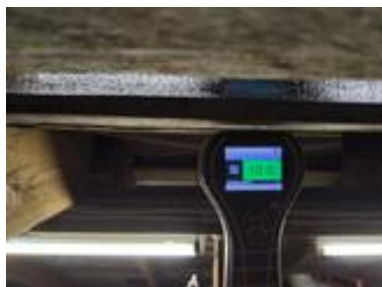
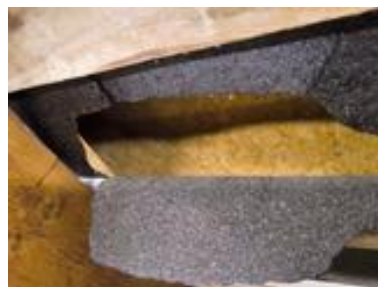
Inspeksjonen fra bakkenivået gir begrenset mulighet for inspeksjon av detaljer på taket.

Vurderingen er basert på synlige forhold, uten bruk av stige, drone eller inngrep. Undersøkelsen er begrenset til tilgjengelige deler fra nevnte områder. Merk at mindre lokale skader og tegn på skadedyr kan være vanskelige eller umulige å oppdage ved slik inspeksjon. Tegn på fukt kan variere med klima og vil ikke nødvendigvis være synlig på et tilfeldig befaringstidspunkt. Konstruksjonens bæreevne (dimensjonering) er ikke vurdert. Takkonstruksjonen bør følges opp med jevnlig tilsyn for å fange opp endringer og eventuelle symptomer på skade over tid.

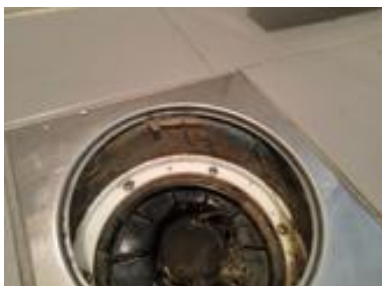
- Mer enn halvparten av forventet brukstid er passert på membranløsningen.
- Mer enn halvparten av forventet brukstid er passert på slukløsningen.

- Det er viktig å merke seg at levetiden til en membran varierer basert på kvalitet, installasjon og bruk. Eldre membraner kan bli sprø og sprekke opp, noe som fører til at de mister sin vanntettende funksjon. Dette kan resultere i vannlekkasjer gjennom vegger og gulv og fuktskader.

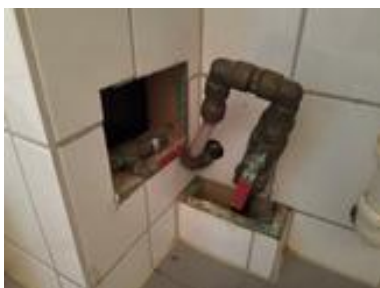
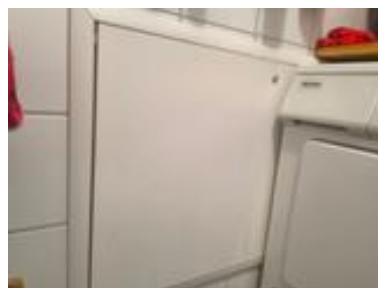
- Mer enn halvparten av forventet brukstid er passert på innvendige vannledninger.

Vannrørene i boligen er av eldre dato og har passert halvparten av forventet brukstid. Rørene fungerer som forutsatt på befaringstidspunktet, men levetiden er redusert og det er usikkerhet knyttet til skjulte deler av anlegget som ikke kan inspiseres visuelt.

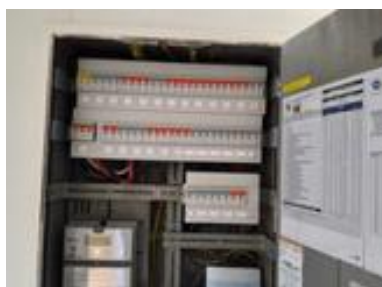
Det er ikke avdekket feil eller mangler ved visuell kontroll, men dette gir ingen garanti for at anlegget er uten feil eller mangler. For full kontroll av det elektriske anlegget anbefales det en kontroll av en autorisert elektriker.
