Daas gate 1B

Sjarmerende 3-roms loftsleilighet | 33 kvm | Selveierleilighet

Sjarmerende 3-roms loftsleilighet m/ privat takterasse |
Standard fra 2010 | Gulvareal på 43 m² | Attraktiv beliggenhet

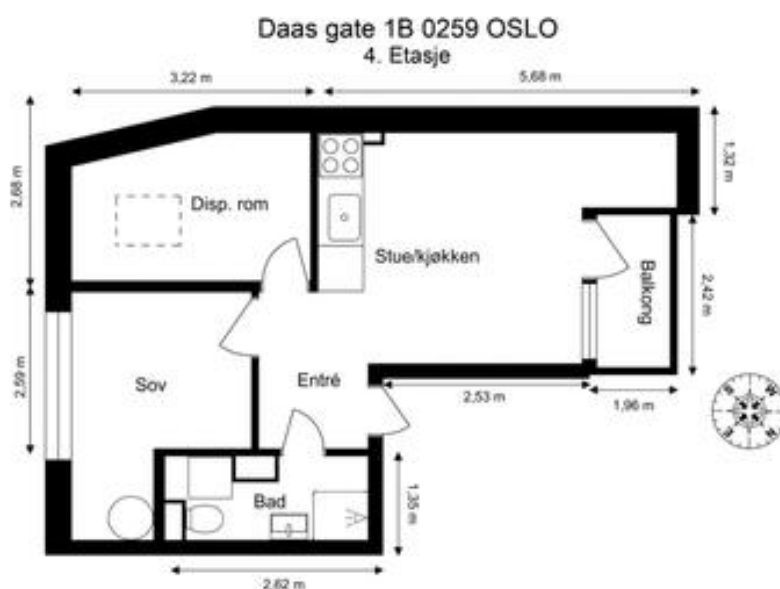
Planløsningen er kun en illustrasjon og det kan forekomme avvik.
Teeningen kan ikke anvendes til detaljmåling.

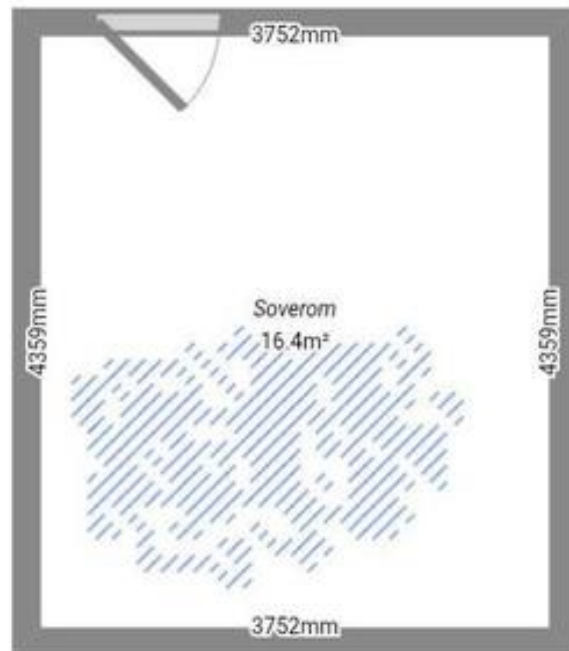
Etasje 3

Plantegning av rommet i 3 etg.

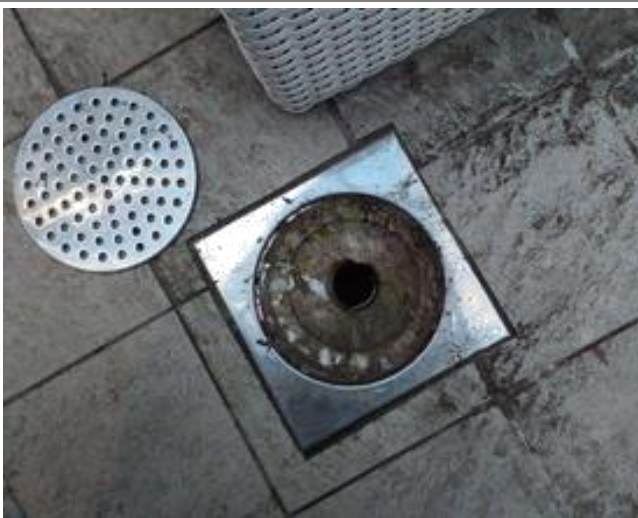
<p>Sluket vannet kommer fra.</p>

I. Vanninnt. utenfra over grunn	I. Nedbør. Smeltevann. Grunnvann	G. Stopp i avløp. Tilbakeslag
Hva forårsaket skaden, og hvorfor?		
<p>Skadeårsak Vannlekkasje fra terrasse i 4. etasje har trengt gjennom konstruksjonen og ned til leiligheten i 3. etasje. Årsaken vurderes å være utett membran på terrassen.</p> <p>Årsak til årsak Terrasse sluket er koblet til kjøkken avløpet i leiligheten i 4. etasje via et plast avløpsrør som ligger med motfall. Løsningen gir tilbakeslag i terrassesluket når kjøkkenavløpet brukes og innebærer en uheldig konstruksjonsløsning som kan gi vannbelastning på terrassemembranen.</p> <p>Beskrivelse av hendelsen Det er registrert vannlekkasje ned til leiligheten i 3. etasje. Over dette området ligger terrassen til leiligheten i 4. etasje. Ved lekkasjesøking ble det gjennomført spyling av sluk samt TV-inspeksjon av avløpsrøret fra terrassesluket. Røret var delvis tett og ligger med motfall, noe som førte til at vann ble stående i røret. Røret ble rensset og testet med store vannmengder uten at det oppsto lekkasje til underliggende etasje. TV-kontrollen avdekket heller ingen skade på selve røret. Det ble imidlertid registrert tilbakeslag i terrassesluket når kjøkkenvann tappes i leiligheten over. Undersøkelsene tilsier at byggets rørsystem ikke er årsak til lekkasjen, og at vanninntrengningen mest sannsynlig skyldes svikt i terrasse membranen.</p>

Undersøkelser viser at det ikke foreligger lekkasje i bygningens avløpsrør. Avløpet fra terrassesluket er imidlertid koblet til kjøkkenavløpet og ligger med motfall, noe som medfører tilbakeslag og økt vannbelastning på terrassen. Den mest sannsynlige årsaken til lekkasjen er utett eller sviktende membran i terrassekonstruksjonen. Eventuell utbedring vil normalt innebære oppbygging av ny membran og forbedret avløpsløsning.
