NORDVIK

Havreveien 11

1 soverom | 49 kvm | Andelsleilighet

Salgsoppgave produsert 30.04.2026

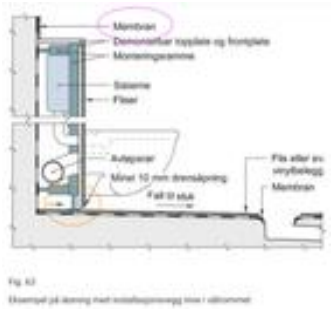
• Det er ikke påvist tilfredsstillende løsning for å synliggjøre lekkasje fra innebygget sisterne.

Delaminering på servantskap. Dette skyldes høy luftfuktighet (naturlig på bad).

• Ved implementering av innebygget sisterne var det ikke krav om lekkasjesikring, konstruksjonen bør jevnlig observeres.
