NORDVIK

Prinsessealléen 1

Salgsoppgave produsert 24.09.2026

Det er i forbindelse med salget utarbeidet en tilstandsrapport fra bygningssakkyndig. Tilstandsrapporten er en teknisk gjennomgang av boligen med oppdagede avvik. Forhold som har fått TG2 og TG3 må gjennomgås spesielt nøye, da disse indikerer avvik fra normal slitasje og/eller høy alder, med mulig behov for utbedring. Bygningsdeler som har fått TGIU er ikke undersøkt av takstmann.

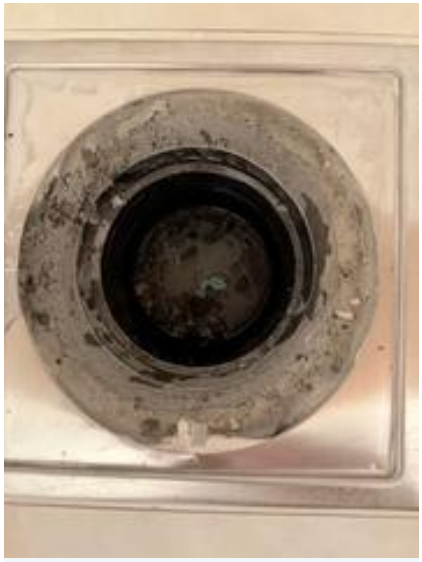
6.13 Våtrom: Vaskerom — TG-2

Vaskerom, ventilasjon
Vurdering av avvik: Badet er utstyrt med naturlig ventilasjon. Ved kontroll med papirark/røykampulle ble det påvist utilstrekkelig avtrekk. Manglende eller mangelfull ventilasjon gir økt risiko for fuktopphopning og fuktrelaterte skader i våtrommet over tid. Det anbefales å utforske muligheten for å oppgradere til mekanisk avtrekk, for å sikre tilfredsstillende luftutskiftning.

Sluk på vaskerom.
