# Herkules vei 11

# — Øvre Råel

Tiltalende og lys eierleilighet m/vestvendt og svært solrik uteplass | P-plass

# Tilstandsrapport

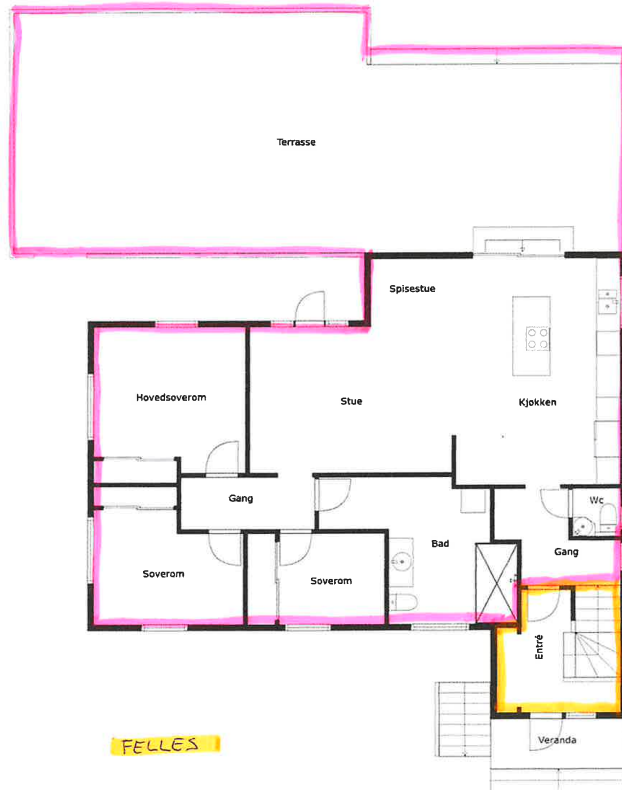
### PLANTEGNING SEKSJON 1

Adresse: Herkules vei 11 – H0101  
 Post nr: 3113 Tønsberg  
 Type: Grunneiendom  
 Kommune: 3905 Tønsberg  
 Gårds nr: 153  
 Bruks nr: 52

Etasje: 1  
 Bruksareal: 111 kvm  
 Primærareal: 111 kvm

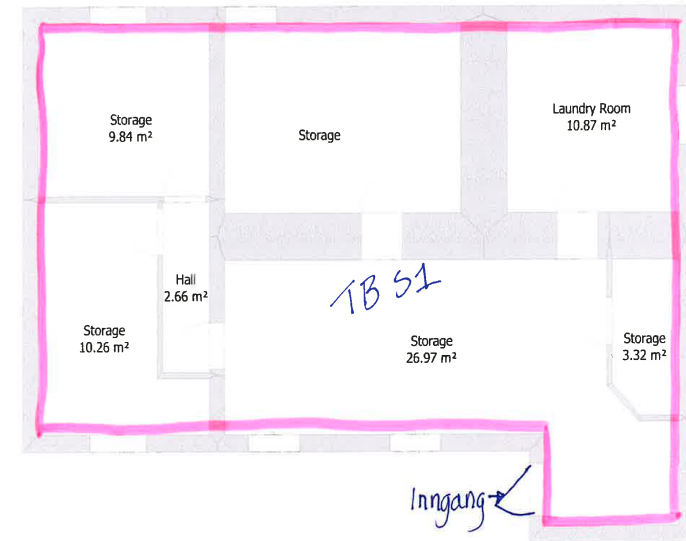
Tilleggsareal i bygning

Seksjon: 1  
 Etasje: kjeller  
 Bruksareal: 87 kvm  
 Primærareal: 83 kvm

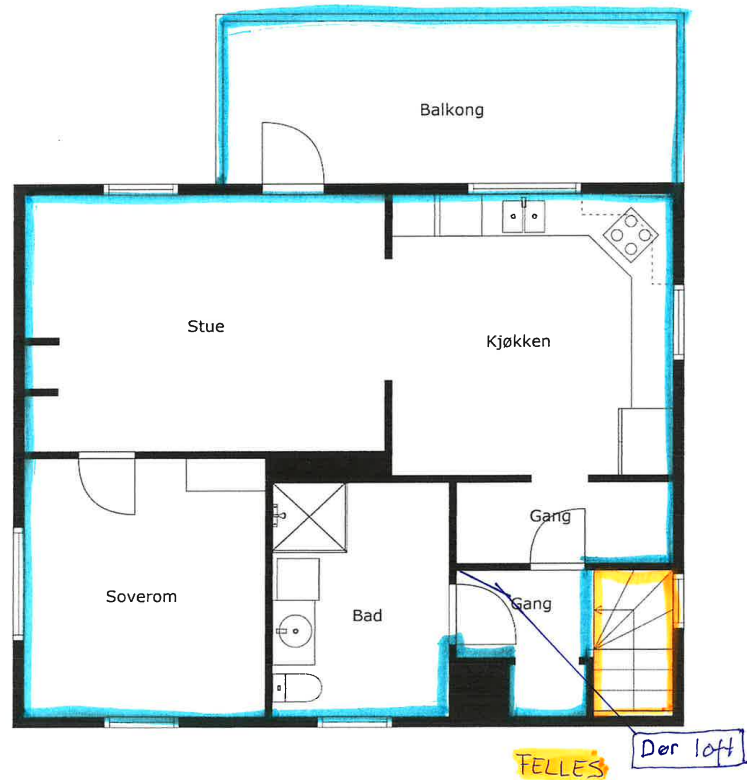
### PLANTEGNING SEKSJON 2

Adresse: Herkules vei 11 – H0201  
 Post nr: 3113 Tønsberg  
 Type: Grunneiendom  
 Kommune: Tønsberg  
 Gårds nr: 153  
 Bruks nr: 52

Etasje: 2  
 Bruksareal: 67 kvm  
 Primærareal: 63 kvm

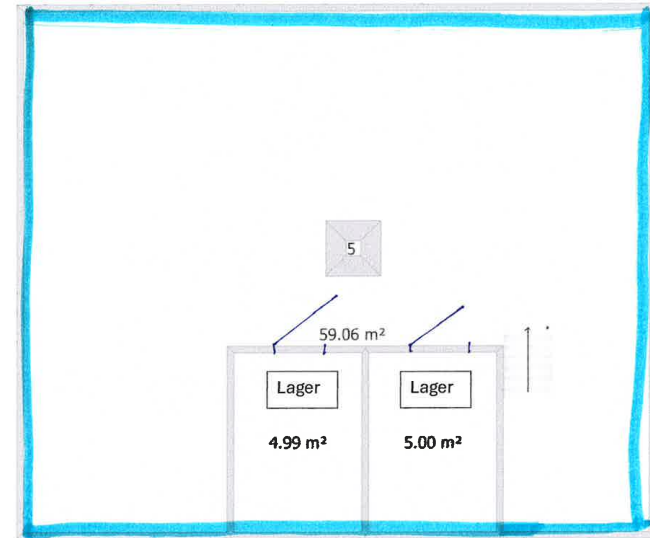
Tilleggsareal i bygning

Seksjon: 2  
 Etasje: loft  
 Sekundærrom: 69,6 kvm

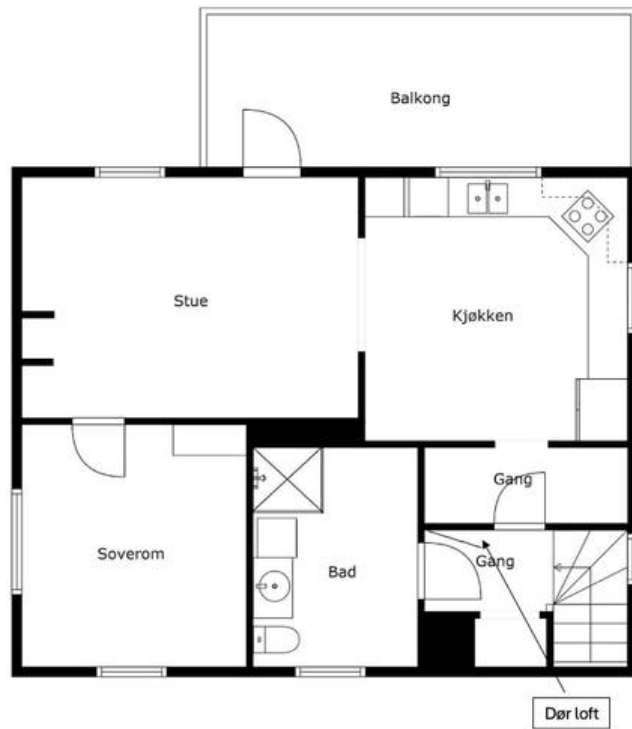
## PLANTEGNING SEKSJON 2

Adresse: Herkules vei 11 – H0201  
 Post nr: 3113 Tønsberg  
 Type: Grunneiendom  
 Kommune: Tønsberg  
 Gårds nr: 153  
 Bruks nr: 52

Etasje: 2  
 Bruksareal: 67 kvm  
 Primærareal: 63 kvm

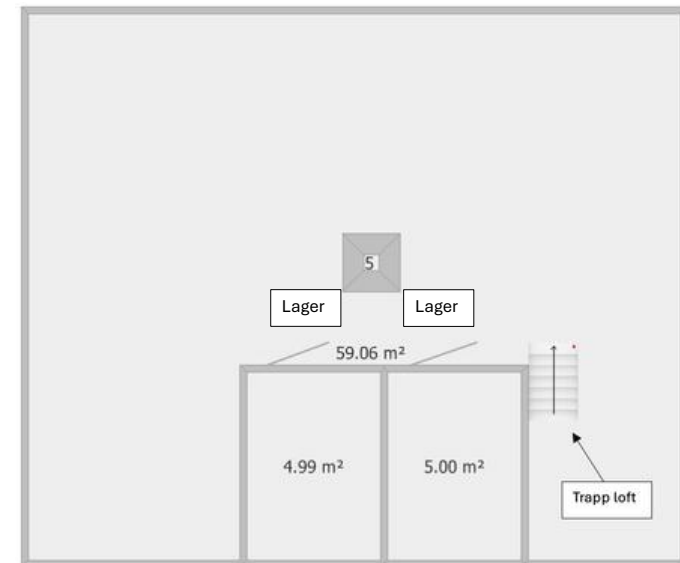
Tilleggsareal i bygning

Seksjon: 2  
 Etasje: loft  
 Sekundærrom: 69,6 kvm

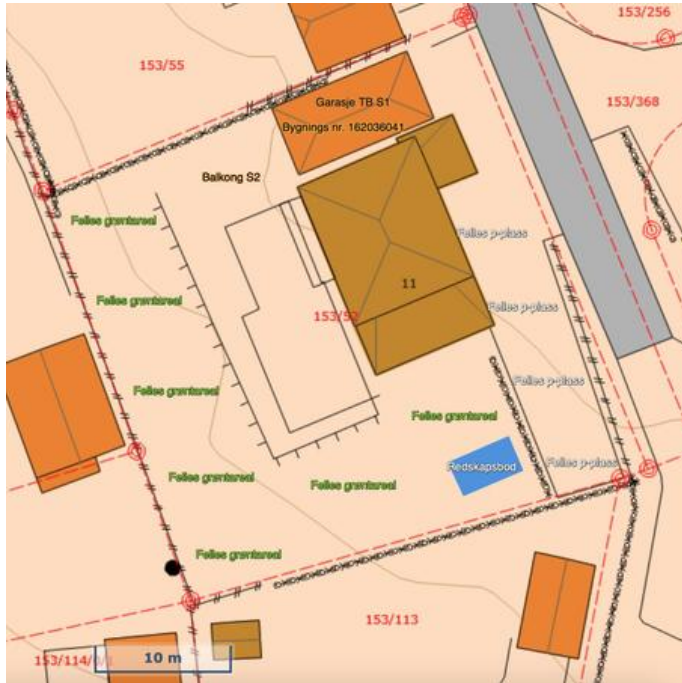
Tilleggsareal

Seksjon: 2

Objekt: Redskapsbod

Lokalitet: Grøntareal sør-øst

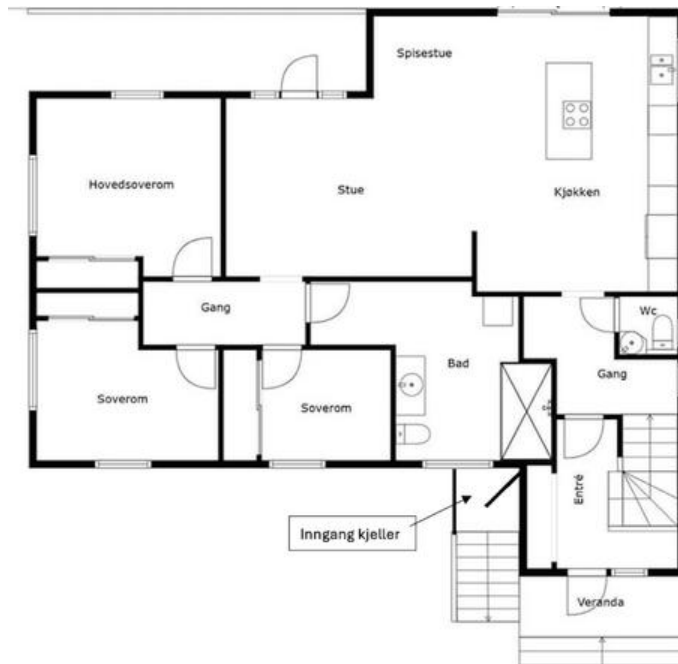
### PLANTEGNING SEKSJON 1

Adresse: Herkules vei 11 – H0101  
 Post nr: 3113 Tønsberg  
 Type: Grunneiendom  
 Kommune: 3905 Tønsberg  
 Gårds nr: 153  
 Bruks nr: 52

Etasje: 1  
 Bruksareal: 111 kvm  
 Primæreal: 111 kvm

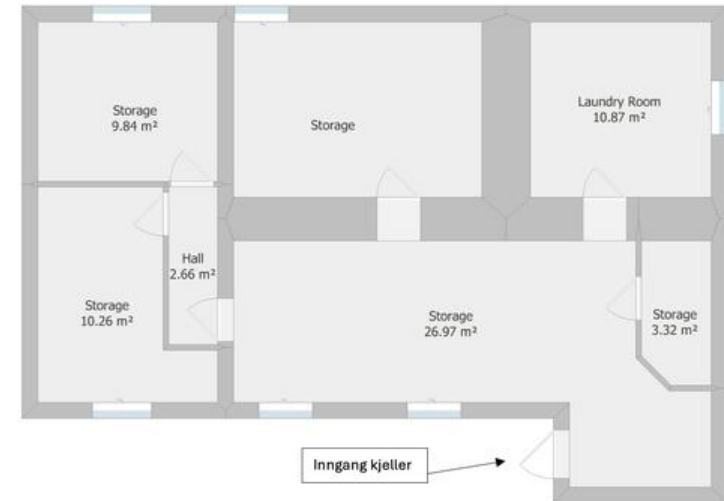
### Tilleggsareal i bygning

Seksjon: 1  
 Etasje: kjeller  
 Bruksareal: 87 kvm  
 Primæreal: 83 kvm

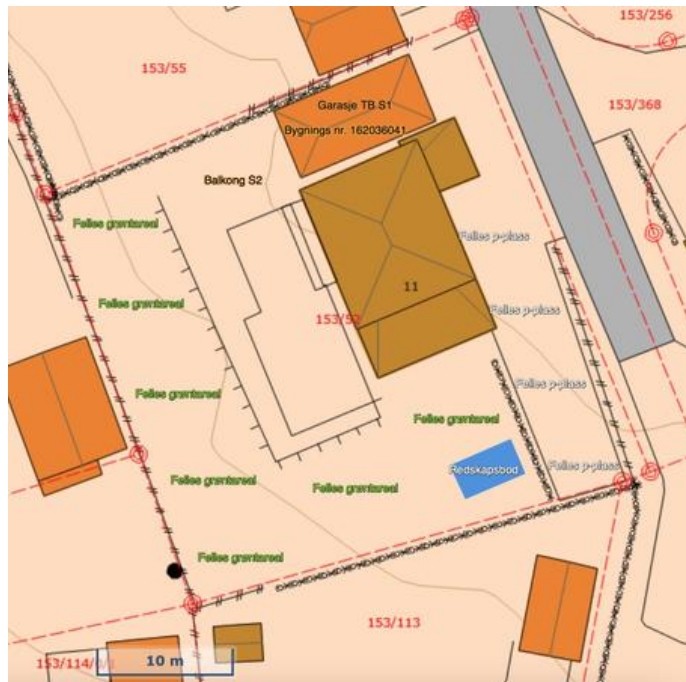
Tilleggsareal

Seksjon: 1

Objekt: Garasje med bygningsnummer 162036041

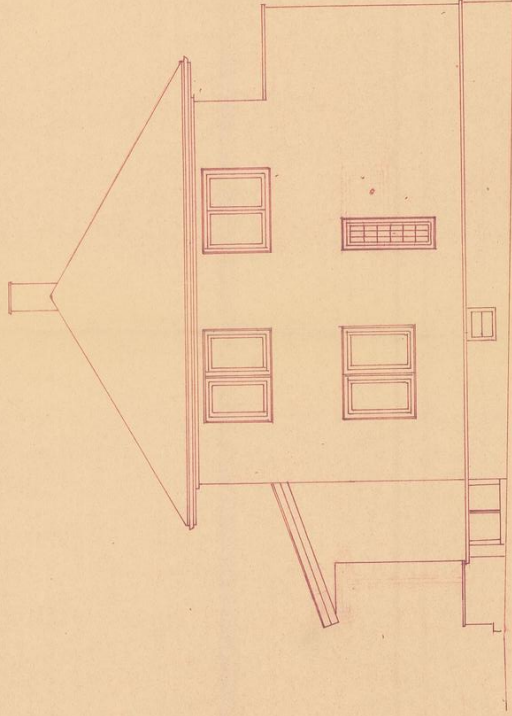
Nord.

Herr Ragnar Røed, Ræel.  
 Forandring og tilbygg på tomanns bolig M. 1:50.

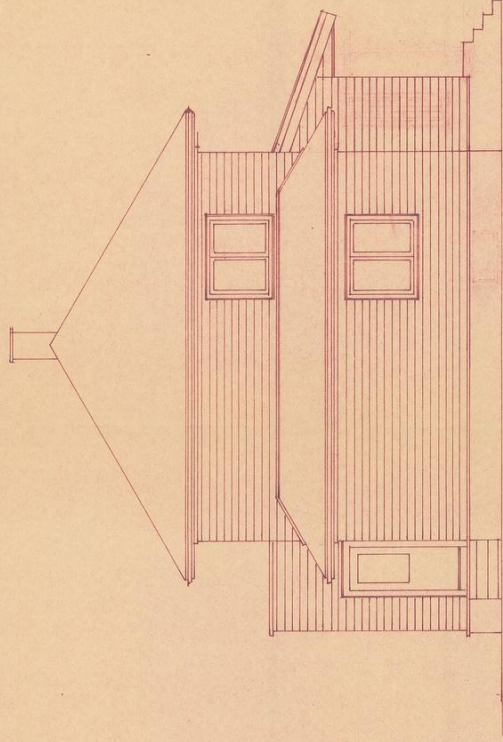
Syd.

Herr Ragnar Røed, Ræel.  
 Forandring og tilbygg på tomanns bolig M. 1:50.

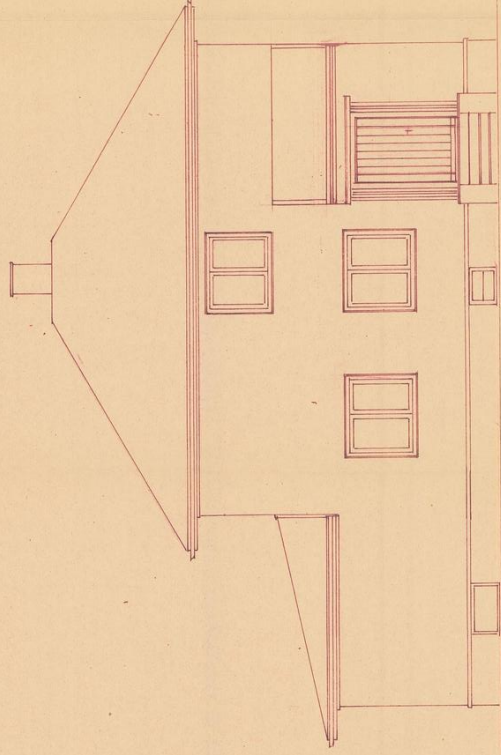
Øst.

Herr Ragnar Røed. Ræel.  
Forandring og tilbygg på Tomannsbøliq M. 150.

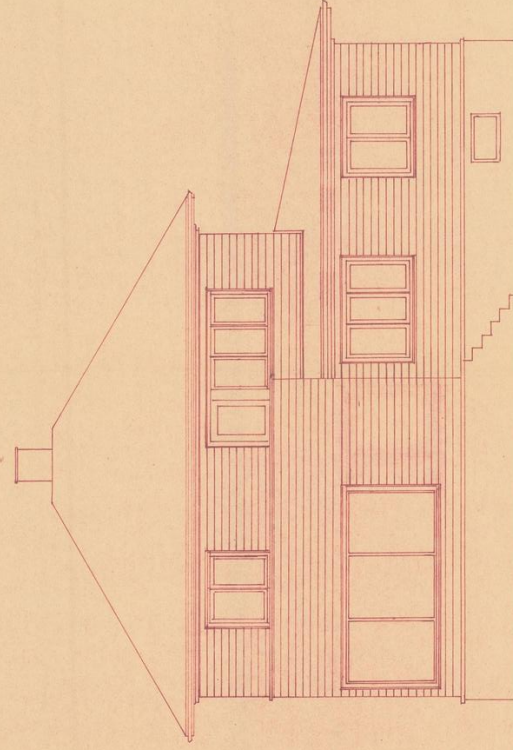
Vest.

Herr Ragnar Røed. Ræel.  
Forandring og tilbygg på Tomannsbøliq M. 150.
