Kaptein Oppegaards vei 40B

# Kaptein Oppegaards vei 40B

Svært spennende oppussingsobjekt med stor, solrik tomt! Perfekt beliggende på Nordstrand, med dobbel garasje og basseng

Prisantydning	14 750 000,-
Omkostninger	370 100,-
Totalpris	15 120 100,-
BRA-i	172 kvm
Totalt BRA	206 kvm
Soverom	4
Boligtype	Enebolig
Byggeår	1963

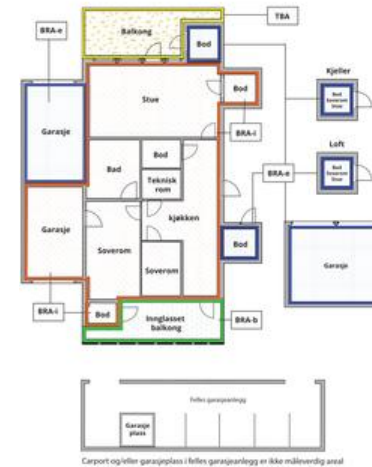
Bruksarealet for bygningen er bruttoarealet minus arealet som opptas av yttervegger.

Internt bruksareal (BRA-i)	Arealen innenfor boenheter(e)
Eksternt bruksareal (BRA-e)	Arealen av alle rom utenfor boenheter(e) og som tilhører denne, slik som for eksempel boder
Innlagt balkong mv (BRA-b)	Arealen av innlagt balkong, veranda eller altan når denne er tilknyttet boenheter(e)
Terrasse- og balkongareal (TBA)	Arealen av terrasser, åpne balkonger og åpne altan tilknyttet boenheter(e)
Gulvareal (GUA)	Er sum av BRA (bruksareal) og ALH (areal med lav takhøyde). Areal med lav takhøyde (ALH) er ikke måleverdig areal, som skyldes skråtak og lav himlingshøyde. GUA kan opplyses i markedsføring der det er aktuelt for den konkrete boligen og kun sammen med BRA-i, for eksempel der gulvflaten har en verdi og har funksjon ved møblering og bruk av rommene, ikke innredet areal som kaldloft, måles og oppgis normalt ikke.
