NORDVIK

Hekkveien 10A

2 soverom | 71 kvm | Selveierleilighet

Salgsoppgave produsert 16.05.2026

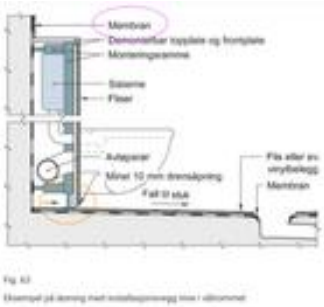
• Det er ikke påvist tilfredsstillende løsning for å synliggjøre lekkasje fra innebygget sisterne.
• Det er påvist skader på innredning.

Delaminering på høyskapet i dusjen. Dette skyldes høy luftfuktighet (naturlig på bad) og en begrenset motstand mot fukt på innredningen.

Krakelleringen på servantskapet er estetisk og har ingen praktisk betydning. Ved utbedring må servanten byttes.

Svelleskade på høyskap.

• Ved implementering av innebygget sisterne var det ikke krav om lekkasjesikring, konstruksjonen bør jevnlig observeres.

Uten dreneringsløsning/lekkasjesikring kan lekkasjer pågå over tid uten å bli oppdaget. Dette kan føre til fuktskader i omkringliggende byggematerialer. Drensåpning bør etableres.
