Maggevarden 30

3 soverom | 110 kvm | Andelsleilighet

Salgsoppgave produsert 10.08.2026

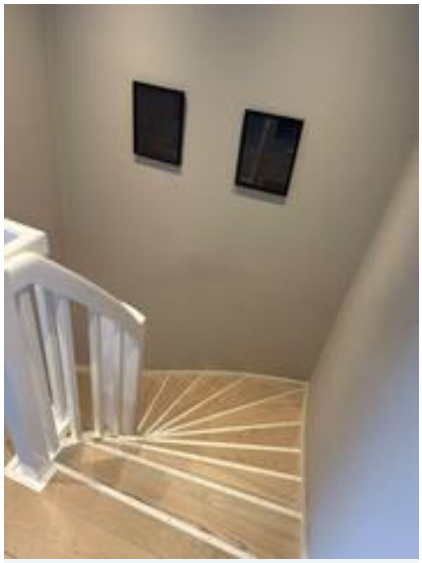
Trapp mangler håndløper

Er det avvik på rekkverk, håndløper eller åpninger mellom trinn på innvendig trapp i forhold til dagens forskriftskrav?	**Ja**

Avvikene medfører økt risiko for fallulykker, særlig for barn, samt redusert sikkerhet ved bruk av trappen. Manglende håndløper gir dårligere støtte og øker risiko for uhell ved ferdsel i trappen.
