Tuenveien 4B

Totalrenovert og moderne enebolig over tre plan med utleiemulighet!
Dobbel carport - Stor terrasse - Gode solforhold!

Tilstandsrapport - Tuenveien 4 B, 2000 LILLESTRØM

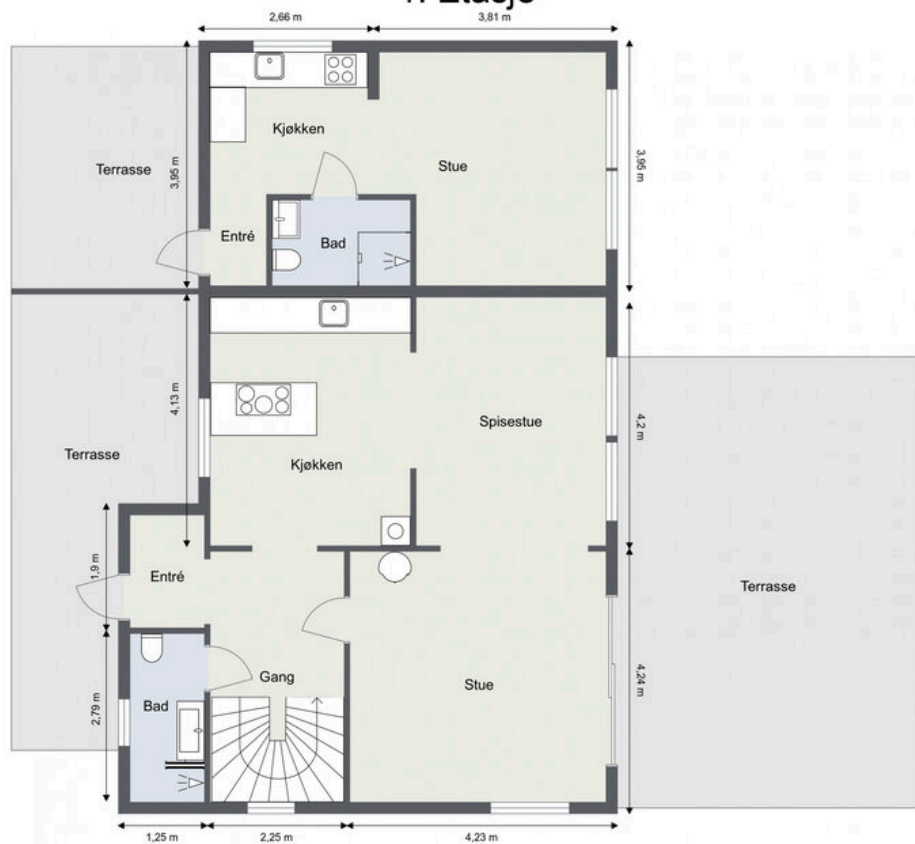
Tuenveien 4 B, 2000 LILLESTRØM 1. Etasje

BRA-i: 54 kvm. Bad, gang og tre soverom.
Total BRA: 54 kvm.

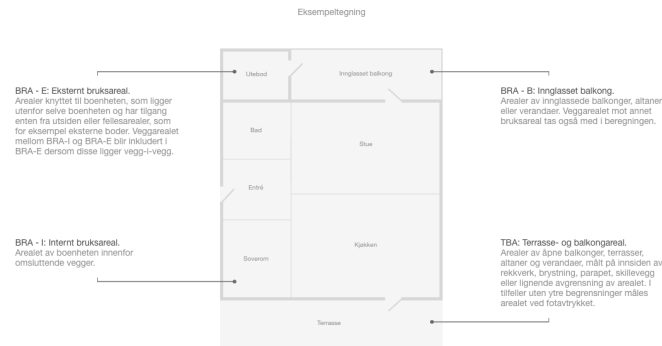
Arealene er oppmålt under befaringen med avstandsmåler og avrundet til nærmeste hele kvadratmeter, i samsvar med NS 3940:2023 Tillegg A. Fordelingen mellom primær- og sekundærareal fremstilles over en overgangsperiode, i samsvar med takstbransjens retningslinjer for arealmåling (2014). Rommene betegnes slik de fremstår under befaringen, selv om de i enkelte tilfeller kan avvike fra godkjente byggetegninger og gjeldende byggeregler. Angivelsen av rom for varig opphold i rapporten innebærer ikke nødvendigvis at rommet er, eller kan bli, godkjent for varig opphold i samsvar med dagens forskriftskrav. De ulike arealene er kort forklart i eksempeltegningen under.
