NORDVIK

Motzfeldts gate 23

1 soverom | 52 kvm | Selveierleilighet

Salgsoppgave produsert 07.10.2026

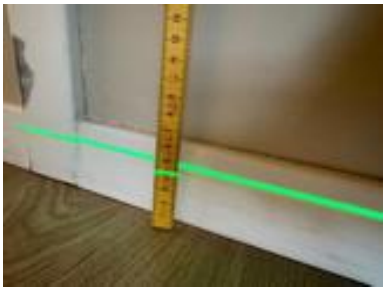
TG 1 Etasjeskiller og bærende konstruksjoner

Etasjeskiller er av betongdekke. Nivellering av gulvoverflater ble utført i 2 forskjellige rom. Det er foretatt målinger i hvert hjørne av nevnte rom, samt flere punktmålinger Innenfor 2m.

Måleavvik:
Kjøkken.
12mm fra hjørne til hjørne.
7mm innenfor 2 meter.

Mindre skjevheter/helningsavvik er å anse som normalt.

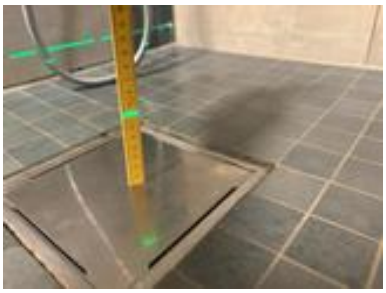
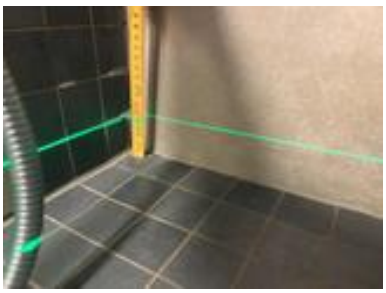
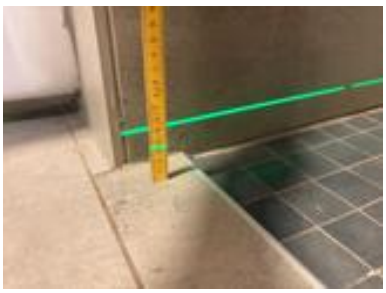
Gulvet er flislagt med elektriske varmekabler. Det ble målt helning på gulv og det er tilfredsstillende i dusjsonen.

• Det er påvist avvik i fallforhold til sluk på gulvet utenfor dusjsonen i forhold til krav i forskrift på befaringstidspunktet.

• Et bad med manglende/redusert fall til sluk blir mindre funksjonelt og sikkert for brukeren. Dette kan medføre stående lekkasjevann på gulvet, vann som ikke ledes effektivt til sluket, økt risiko for at vann renner ut av rommet og redusert sklisikkerhet på gulvet.

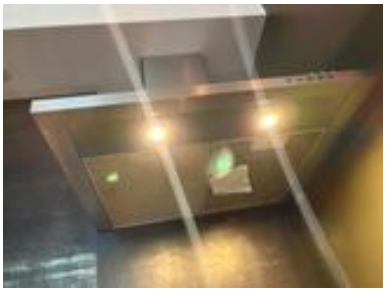
TG 2 Avtrekk

Vurdering av avvik:
• Det er kun kullfilterventilator på kjøkkenet og heller ikke andre forserte/mekaniske avtrekksløsninger fra kokesonen.
