# Haugveien 48

3 soverom | 211 kvm | Enebolig

Stor enebolig med hybel, dobbeltgarasje og svømmebasseng.  
Leieinntekt kr 11.300. Terrasse på 217 m<sup>2</sup> + Tomt på 1 783 m<sup>2</sup>

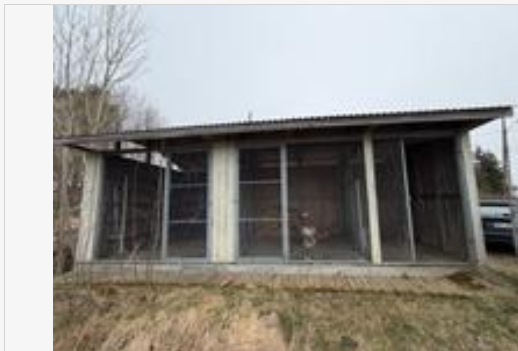
### Bod

**Anvendelse**

Brukes som lagring

Bygget er ikke tilstandsvurdert ihht Forskrift til avhendingslova og NS3600. Dette er kun en enkel beskrivelse.

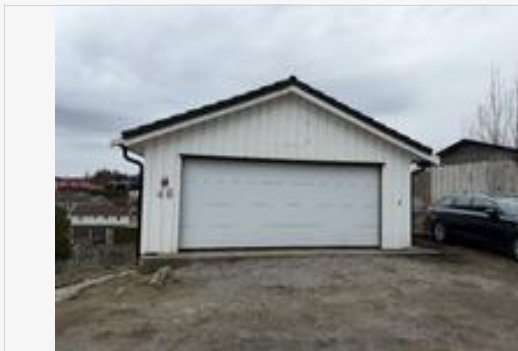
### Garasje

**Anvendelse**

Som garasje

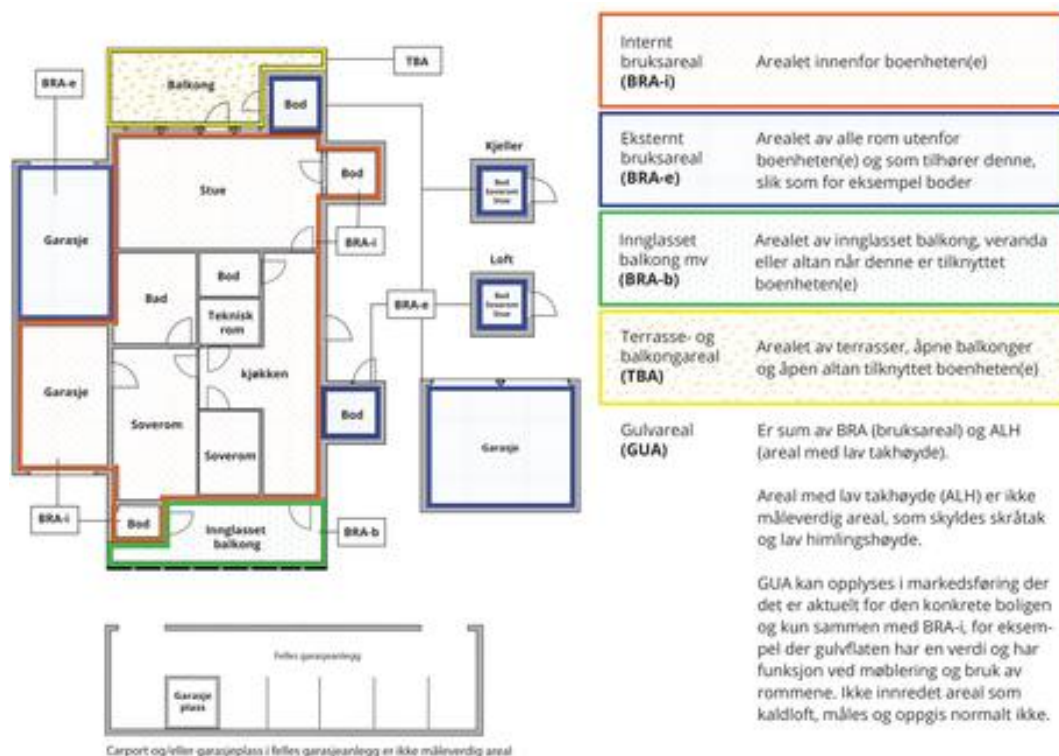
**BRA = BRA-i + BRA-e + BRA-b**

Bruksarealet for bygningen er bruttoarealet minus arealet som opptas av yttervegger.
