NORDVIK

Vøyensvingen 17

2 soverom | 71 kvm | Aksjeleilighet

Salgsoppgave produsert 13.04.2026

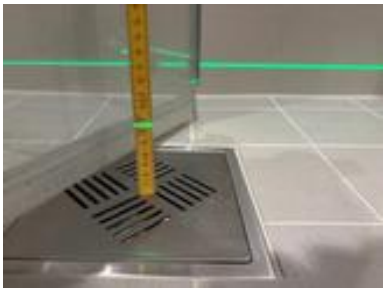
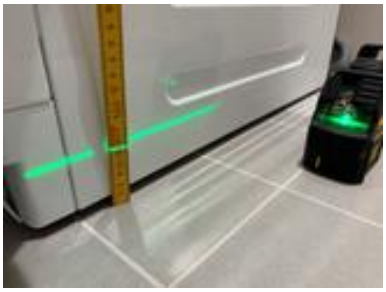
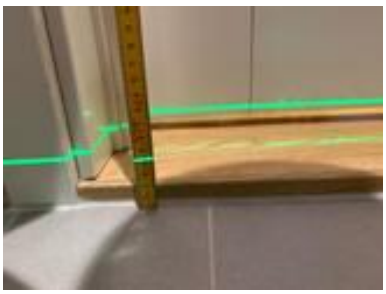
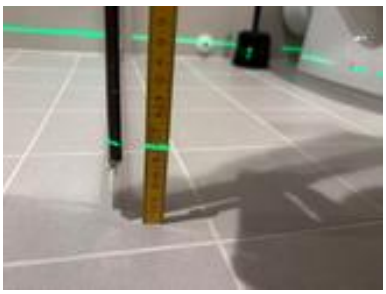
Gulvet er flislagt. Rommet har elektriske varmekabler. Fall mot sluk er målt til 6mm. Høydeforskjell fra toppen av sluket til toppen av membranen ved dørterskelen er 19mm.

• Det er påvist at høydeforskjell fra topp slukrist til gulv/synlig topp membran ved dørterskel er mindre enn 25 mm.

Til tross for avviket i fall/høydeforskjell til sluk vil gulvet fortsatt lede vann mot sluket, men med redusert effektivitet. For å lukke avviket må fallforholdene forbedres, eller membranen føres opp på terskel for å sikre forskriftsmessig tetthet motvanninntrengning. Våtrommet fungerer med avviket, men vær klar over forholdet.
