Ervikveien 33

31 kvm | Andelsleilighet

Velkommen til

Salgsoppgave produsert 27.01.2026

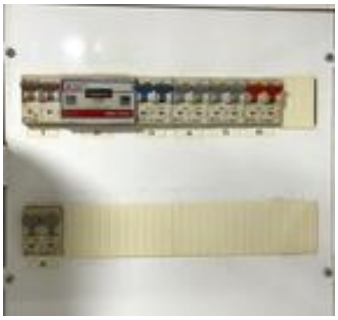
Inntak og sikringsskap

10. Er det tegn på at kabelinnføringer og hull i inntak og sikringsskap ikke er tette, så langt dette er mulig å sjekke uten å fjerne kapslinger?
    Nei

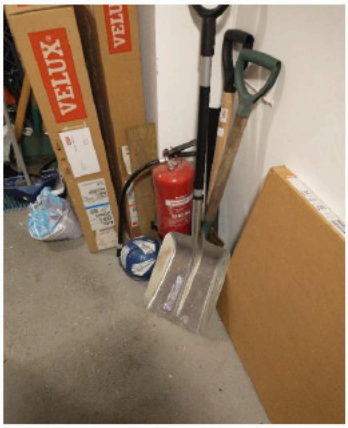
Brannsikkerhet:

I forbindelse med at jeg skulle inn i boden min i kjelleren så ser jeg noe som ser mindre bra ut der nede.

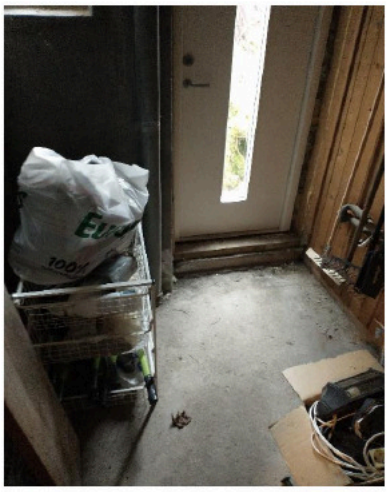
Etter at dette bildet ble tatt så var jeg også innom rommet i kjelleren hvor det altså står en varmtvannsbereder. Styret disponerer deler av dette rommet til oppbevaring av ulike redskaper. Det jeg reagerte på der inne var først og fremst at det lå en halvfull flaske med White spirit oppi en kurv. Jeg mener at brennfarlige væsker ikke bør oppbevares på denne måten og helst ingen steder nede I kjelleren, og heller ikke i bodene.

Dette tok jeg også bilde av, og som også ble sendt inn til styret.

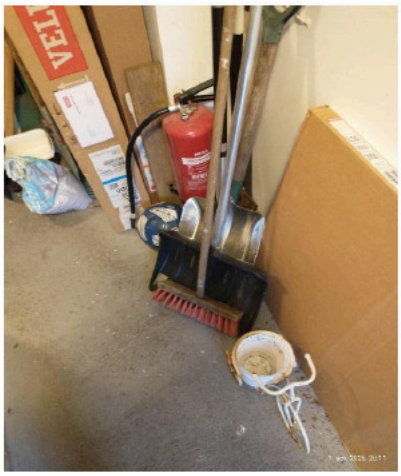
Den 1. April så måtte jeg ned i boden min igjen. Da ser jeg dette:

Her er det altså ikke noes om er ryddet vekk, men det har faktisk dukket opp en snøskuffe og en kost tillegg til det som sto der fra før. Brannslukningsapparatet er da fremdels "skvist" inntil veggen der det henger.
