# Ekebergveien 41

3 soverom | 95 kvm | Selveierleilighet

# Tilstandsrapport

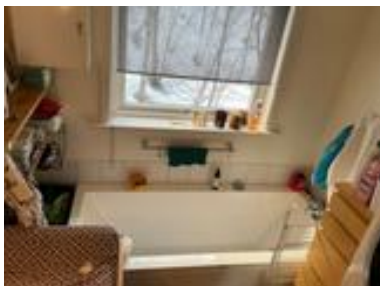
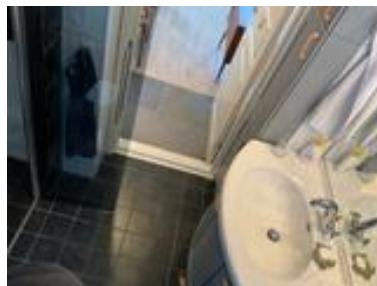
### 3. ETASJE (LOFT) > BAD

Vurdering av avvik: Rommet har kun naturlig ventilasjon. Våtrommet har ikke tilluftsventilering.

Avtrekk via ventil i vegg.

Tilluft via luftespalte under dør.

Tiltak: Elektrisk avtrekksvifte bør monteres for å lukke avviket. Spalten under dør bør utvides da denne er liten, men rommet fungerer med avviket. Redusert tilluft fører til dårlig effekt av avtrekket. (sirkulasjon av luften) Over tid kan manglende tilluftsventilering resultere i mugg- og soppdannelse, spesielt på steder som ikke får god nok luftgjennomstrømning. Elektrisk avtrekksvifte bør monteres dersom dette er godkjent i bygget. Det kan være det er egne vedtekter som hindrer montering av mekanisk avtrekk fra rommet, anbefalt tiltak må derfor avklares nærmere med styret før det eventuelt kan gjennomføres.

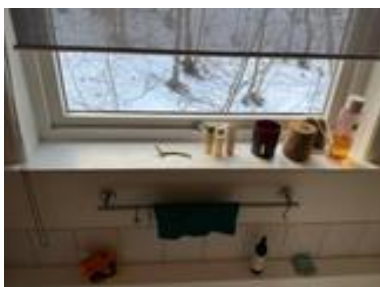
## 3. ETASJE (LOFT) > BAD

Vurdering av avvik: Det er vindu/dør med ikke fuktbestandige materialer i våtsonen (ved vask, dusj, badekar, osv.), løsningen eller byggematerialet er uegnet. Vinduet over badekar er ikke tilstrekkelig sikret for fuktbelastning. Det er ikke fliser under servantskap og det er hull etter tidligere oppheng.

Baderommet er fra ukjent tid dog eldre. Det er vurdert til å være fra et sted på 1990-tallet til overgang til 2000.

Tiltak: Vinduet bør sikres bedre for fukt/vann. Slik badet er har vært i bruk til nå virker det likevel ikke som om vinduet har tatt noen merkbar skade av plasseringen.

Men vær oppmerksom på denne risikoen. Dersom det ikke gjøres tiltak, kan dette medføre oppfukning, oppsvelling og forringelse av materialer over tid og fuktskader på tilstøtende konstruksjoner. I servantskapet er det hull i vegger og ingen fliser. Dette er definert som en våtsone og er ikke tilstrekkelig sikret for dette. Hullene bør tettes med egnet fuge. Eller er det vurdert til ikke å være økonomisk rasjonelt for videre utbedring av veggen som et enkeltstående tiltak. Baderommet er fra ukjent tid dog eldre. Det er vurdert til å være fra et sted på 1990-tallet til overgang til 2000.

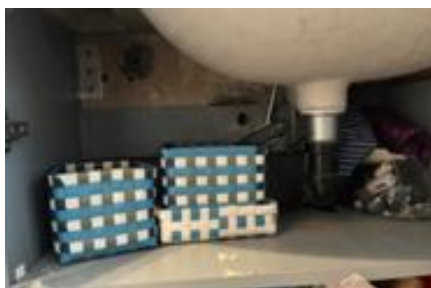
Under servant

Vurdering av avvik: Det er påvist mangelfull/feil utførelse rundt rørgjennomføringer e.l. som gir fare for fukt i konstruksjonen i våtsone. Mer enn halvparten av forventet brukstid er passert på slukløsningen. Det kan ikke konstateres synlig bruk av membran/tettesjikt på våtrommet. Membranen i gulvet er ikke synlig ved sluket og resten av membransystemet er skjult og det er ikke fremvist dokumentasjon på membraner/tettesjikt. Dette kan derfor ikke vurderes. Om det ligger en membran på rommet er denne utløpt på normal brukstid. Det er ukjent malingssystem på veggene. Det er påvist mangelfull utførelse rundt rørgjennomføringer e.l. som gir fare for fukt i konstruksjonen i våtsone rundt servant.

Tiltak: Det er ikke mulig å si når tettesjiktet må skiftes ut ettersom dette er en skjult konstruksjon som ikke kan inspiseres bak flisene. Merk at risikoen for lekkasjer øker i takt med alderen på en eventuell membranen/tettesjiktet bak flisene. Overvåk tilstanden derfor jevnlig for å løpende vurdere videre tilstand og evt. tiltak dersom det oppdages forandringer. For å kunne vurdere skjulte konstruksjoner vil det være nødvendig med dokumentasjon som beskriver eller synliggjør utførelsen og/eller materialbruk. Innhent dokumentasjon på oppbyggingen av tettesjiktene/membranen badet om mulig. Eldre sluk av plast er ofte utsatt for lekkasjer og særlig i overganger. Eventuelle lekkasjer kan medføre fuktskader på tiliggende konstruksjoner. Ved oppussing må sluk skiftes. Basert på den vurderte alderen på badet vil det være nødvendig med oppussing på sikt og det kan ikke gis noen garanti på gjenværende holdbarhet og videre bruk er på kjøpers/eiers risiko. Om det ikke passer seg med en renovering umiddelbart bør det benyttes et lukket dusjakbinett for å hindre vannbelastning på gulv og vegger. Løsningen med mangelfull utførelse i veggen i servantskapet gir fare for fukt i konstruksjonen.

Konsekvensen er at det kan oppstå fuktskader i konstruksjonen. Vann kan trenge inn gjennom utettheter og forårsake fuktskader ved fukttilførsel gjennom enten bruksvann eller lekkasjevann.

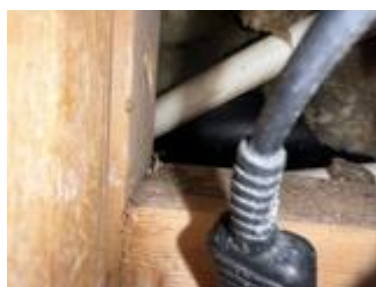
Det spesifiseres at veggkonstruksjonen var dyb samt fylt med isolasjon og rør, og det var ikke mulig å se direkte baksiden av veggen med fliser, heller ikke fuktmåling nærmest flisene var mulig.

Det tas derfor forbehold om avvik ved nærmere undersøkelser.

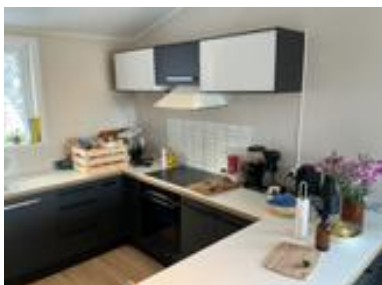
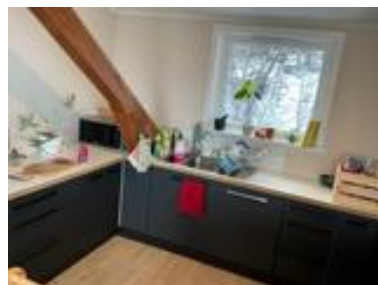
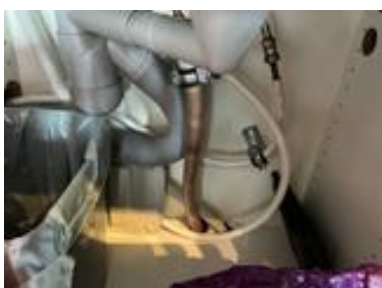
Det anbefales på generelt grunnlag at det monteres waterguard og komfyrvakt, men dette var ikke et krav i 2008.
