NORDVIK

# Svarthammerveien 43

2 soverom | 110 kvm | Selveierleilighet

# Tilstandsrapport

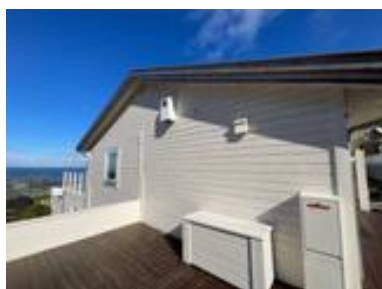
Veggene har bindingsverkskonstruksjon fra byggeår. Fasade/kledning har liggende bordkledning.

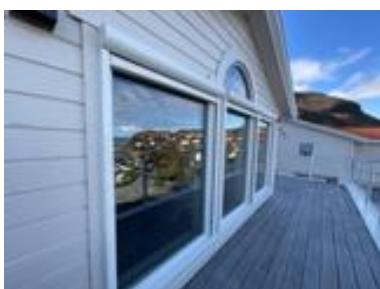
## TG 1 Dører

Det er registrert mindre høyde-/fallavvik på balkongen, og overflaten fremstår derfor ikke som helt plan. Forholdet vurderes som av begrenset betydning.

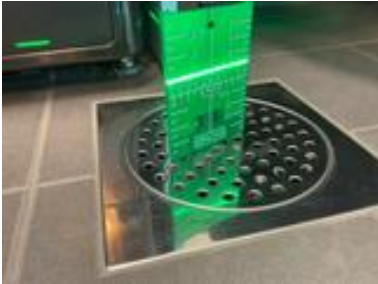
## 5 ETASJE > VASKEROM

### 1 TG 1 Sluk, membran og tettesjikt

Det er plastsluk og smøremembran med dokumentert utførelse.

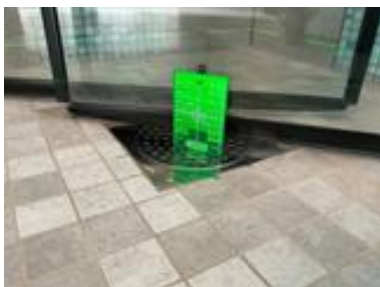
## 5 ETASJE > BAD

### TG 1 Sluk, membran og tettesjikt

Det er plastsluk og smøremembran med dokumentert utførelse.
