# Linaaes gate 1

4 soverom | 342 kvm | Enebolig

| 55 | Tilstandsrapport |

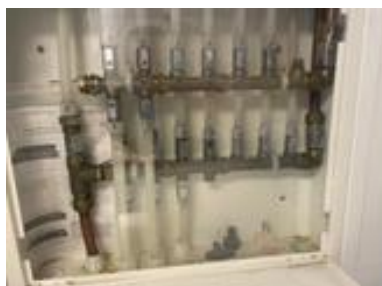
Fordelerskap i underetasjen plassert på teknisk rom

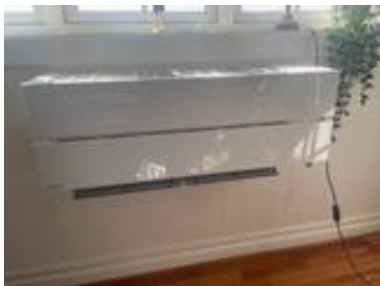
Luft til luft varmepumpe
