# Hellestølveien 2B

3 soverom | 127 kvm | Tomannsbolig

# Tilstandsrapport

Befaringsdato: 27.11.2025

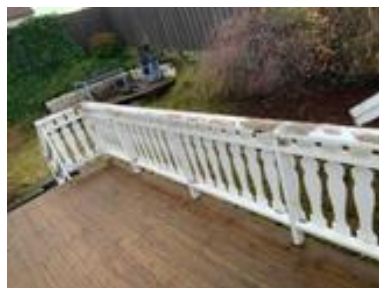
Terrassebord og rekkverk bør vedlikeholdes, og skadde eller slitte deler bør eventuelt skiftes ut. Rustne skruer bør byttes for å hindre videre korrosjon og svekkelse av konstruksjonen.

Dersom tiltak ikke utføres, kan dette føre til redusert levetid, økt risiko for råteskader og svekket sikkerhet på terrassen.

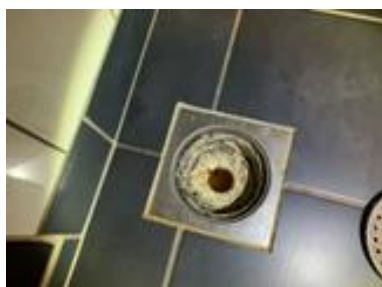
## UNDERETASJE > VASKEROM

### TG 0 Tilliggende konstruksjoner våtrom

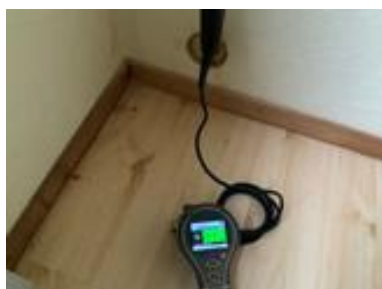
### TG 0 Tilliggende konstruksjoner våtrom

Hulltaking er foretatt uten å påvise unormale forhold.

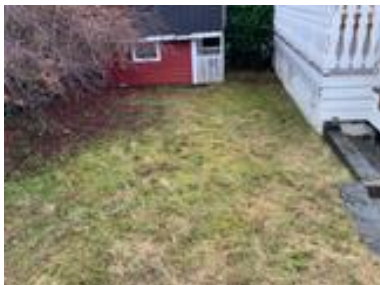
## **TG 2** Utvendige vann- og avløpsledninger

Utvendige avløpsrør er av ukjent type. Det er offentlig avløp via private stikkledninger. Utvendige vannledninger er av ukjent type, og offentlig vannforsyning via private stikkledninger.
