# Ullevålsveien 47A

2 soverom | 71 kvm | Selveierleilighet

Befaringsdato: 23.04.2026

## Befaringsnotat

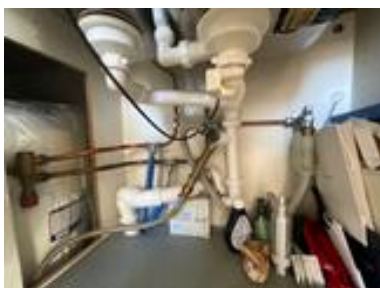
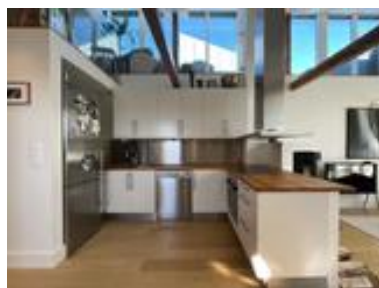
Manglende tettemuffer ved enden av varerør på kjøkken kan medføre at eventuelle lekkasjer fra innerrør ikke blir begrenset innenfor varerøret. I et kjøkken, som er et tørt rom uten sluk, kan lekkasjevann derfor påvirke skapinnredning, gulv eller tilstøtende konstruksjoner før det blir oppdaget. Dette gir økt usikkerhet knyttet til skjulte fuktpåvirkninger.

Det anbefales å montere tettemuffer i enden av varerørene for å redusere risikoen for at lekkasjevann kan spre seg direkte til omkringliggende konstruksjoner. Tiltaket er forebyggende, har normalt begrenset omfang og kan ofte utføres uten større inngrep i kjøkkeninnredning eller bygningskonstruksjon.

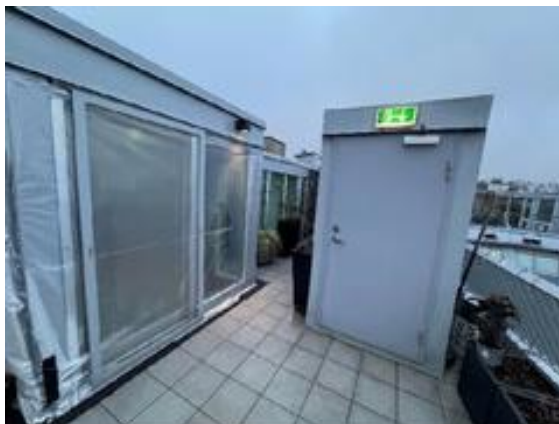
Takterrasse

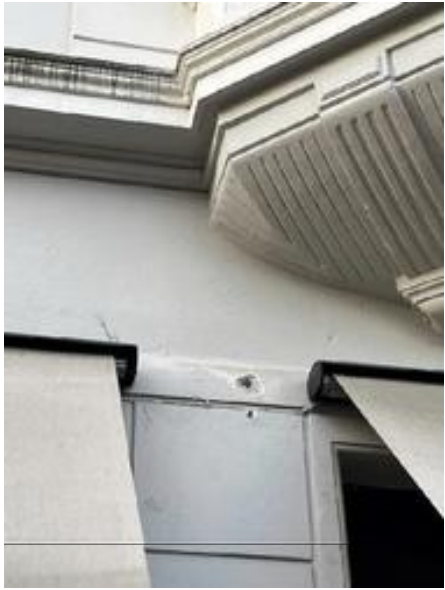
Puss-skader, og skader ved nisje til nedløpsrør

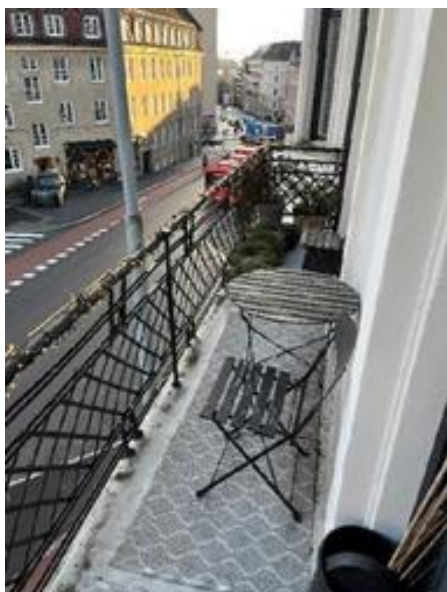
**Bilde 29**

Oversikt balkong med rekkverk

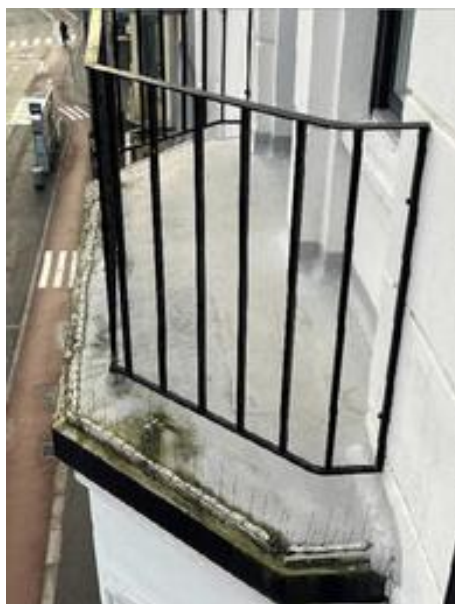
Membran over karnapp

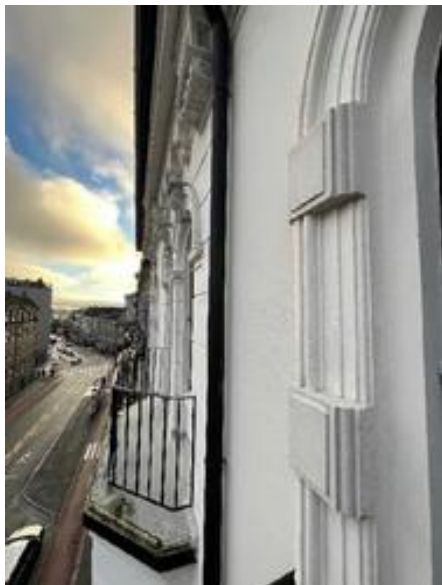
**Bilde 41**

Skader ved rekkverksfester

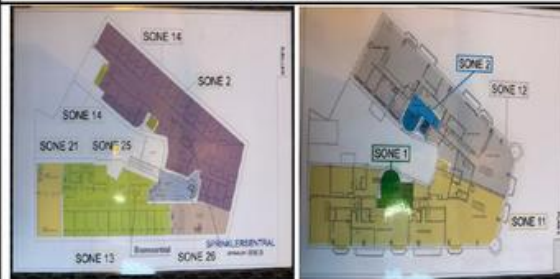
Sprinkler soner
