# Aschehougs vei 8

5 soverom | 303 kvm | Enebolig

# Tilstandsrapport

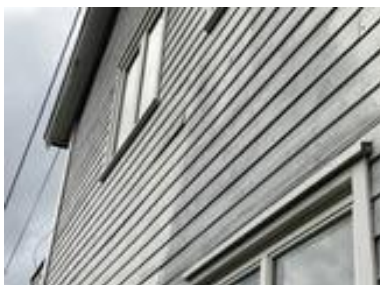
- Enkelte panelbord har vridninger. Dette kan skyldes at de ikke har vært tilstrekkelig festet. Enkelte andre bord er ikke tilstrekkelig festet, og bør festes bedre.

Vridninger i panel.

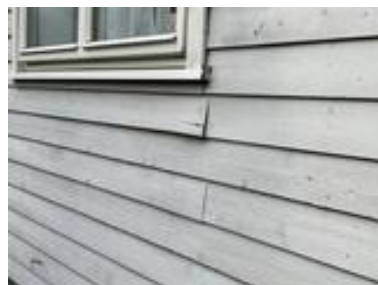
Vridninger i panel.
