Froastølveien 14

6 soverom | 289 kvm | Enebolig

Tilstandsrapport

Befaringsdato: 16.04.2026

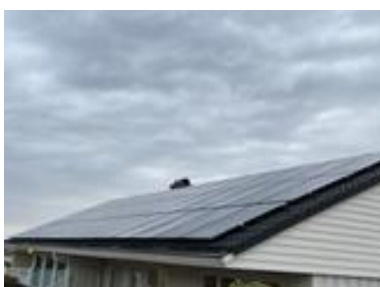
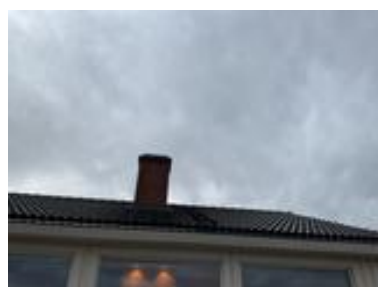
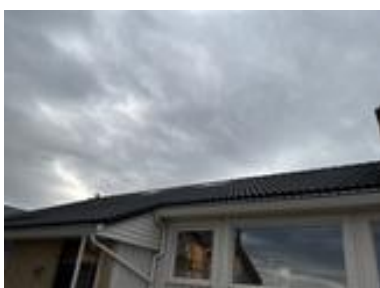
TG 1 Takteking - 1

Punktet må sees i sammenheng med Takkonstruksjon/Loft

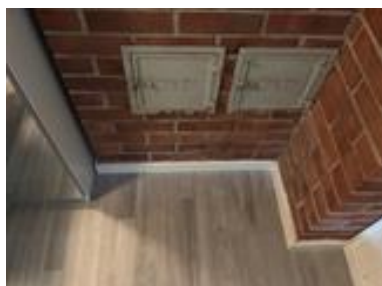
1 TG 1 Rom Under Terreng

Punktet må sees i sammenheng med 'Drenering'

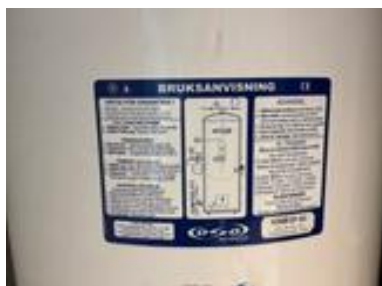
TO 1 Vannbåren varme
